nel febbraio appena trascorso scrivevamo: “qualche mese fa, in seguito a segnalazioni anche del sottoscritto sull’evidente situazione di pericolo, fu transennato l’angolo del convento dei Teresiani in corrispondenza di via Marco Basseo e via Ermenegildo Personè. In tale occasione vennero fatte cadere tutte le parti pericolanti - che sono rimaste a terra - lasciando a vista travi, tubi e parti mancanti della muratura.

Trascorsi alcuni mesi la situazione non è affatto mutata. Un sopralluogo ed un esame visivo sulle murature d’ambito della fabbrica, hanno evidenziato i consueti stati di alterazione diffusi delle cortine in pietra

Associazione Vivere Lecce

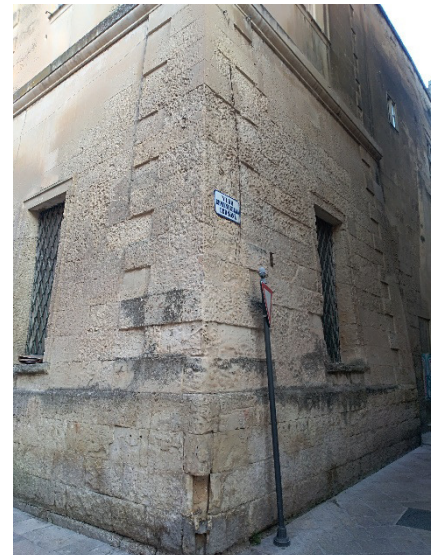
leccese (fenomeni di polverizzazione, alveolizzazione, lacune, apertura dei giunti), peraltro tipiche delle fabbriche del centro storico non oggetto di interventi periodici (Fig. 1).

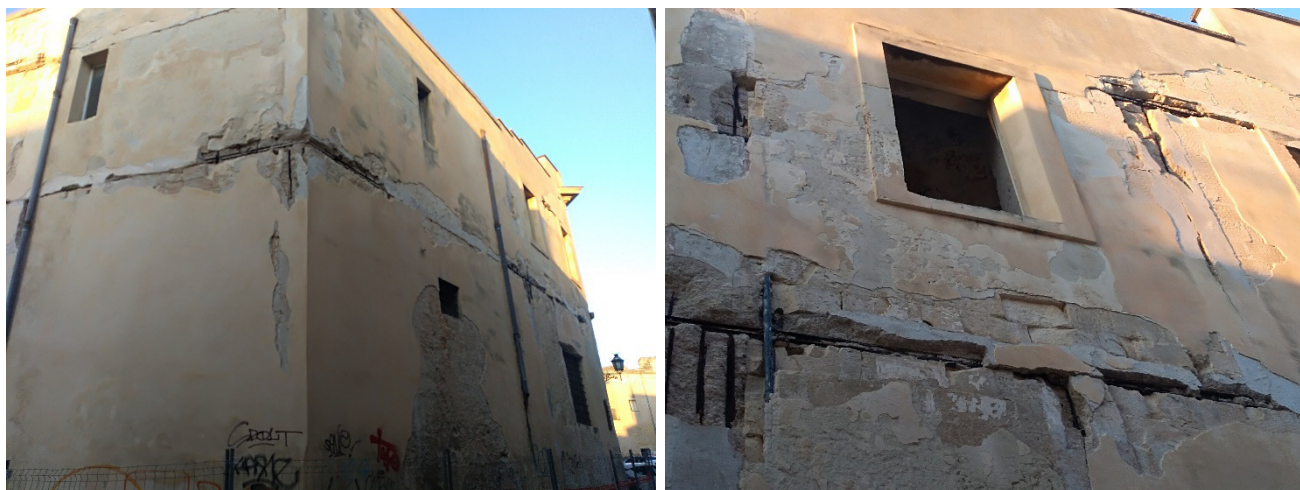
Più preoccupante appare invece la situazione dell'angolo SW del complesso, verosimilmente una superfetazione legata ai molteplici utilizzi dell'immobile a seguito della soppressione degli ordini religiosi immediatamente dopo l'unificazione. Qui è presente una struttura a telaio in cemento armato, che evidenzia un notevole, preoccupante, stato di degrado. Le armature metalliche appaiono diffusamente esposte e, conseguentemente, sottoposte a processi di alterazione ad opera degli agenti atmosferici. In alcuni casi esse si rivelano completamente isolate rispetto alla componente cementizia all'interno della quale dovrebbero essere annegate (Figg. 2-3).

Il quadro desta preoccupazione, anche alla luce del timore diffuso seguito ad episodi che hanno funestato questa tragica estate, e richiederebbe, verosimilmente un monitoraggio ed eventuali interventi di messa in sicurezza.
